ВОЗДЕЙСТВИЕ ВАГОНОВ С ПОВЫШЕННОЙ ОСЕВОЙ НАГРУЗКОЙ НА ИСКУССТВЕННЫЕ СООРУЖЕНИЯ

Е.А. МОНАСТЫРЕВ,

директор Федерального государственного унитарного предприятия «Научно-исследовательский институт мостов и дефектоскопии Федерального агентства железнодорожного транспорта»

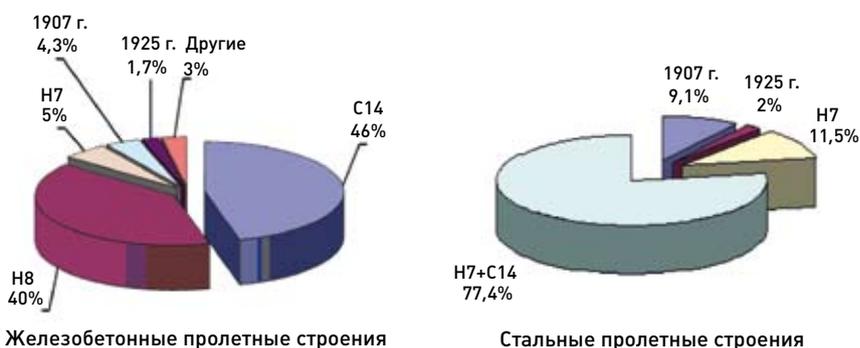
Распределение количества пролетных строений по расчетным нормам проектирования

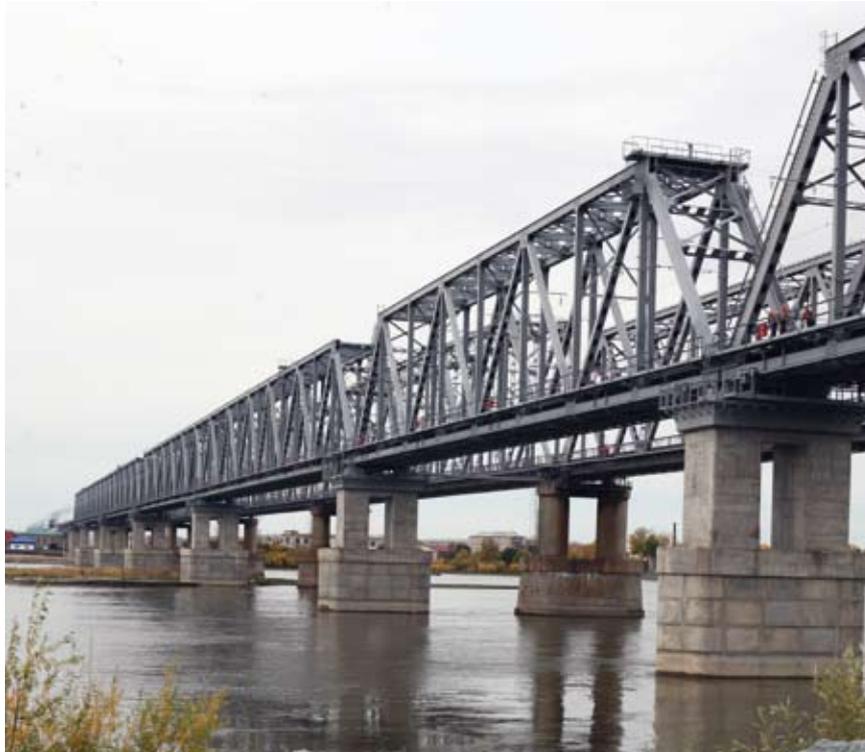
Место расположения	Схема моста, м	Нормы проектирования	Год постройки	Общий вид моста
1201 км ПК1	10,9+3×27+10,9	1925 г.	1937

1201 км ПК6	1×33,6	Н8	1952

1311 км ПК3	1×46,3	1925 г.	1937

1420 км ПК5	3×4,4	С14	1972

Мосты на линии Ковдор – Мурманск

Результаты мониторинга железнодорожных мостов (два металлических моста по нормам 1925 г., один 1931 г. под Н8, и железобетонный мост под С14) на участке Ковдор – Мурманск, проведенного в 2014–2015 гг., показали следующее. При воздействии вагонов модели 12-2123 с осевыми нагрузками 25 тс и 27 тс максимальные напряжения в элементах главных ферм не превысили 700 кгс/см², в балках проезжей части – 710 кгс/см². С учетом напряжений от собственного веса пролетных строений при расчетном сопротивлении стали 1900 кгс/см² запас несущей способности мостовых ферм по прочности получается почти двукратным. Меньший запас грузоподъемности имеют отдельные элементы верхних поясов, работающие на сжатие, в частности у ферм с открытым верхним поясом. Величины напряжений в элементах пролетных строений не превышают расчетных значений, т.е. работа конструкции соответствует проектным решениям.

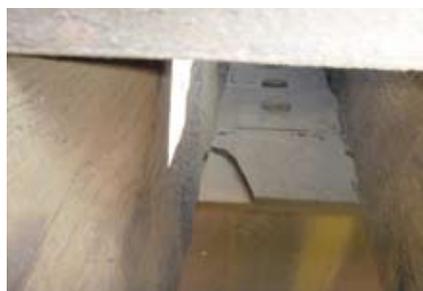
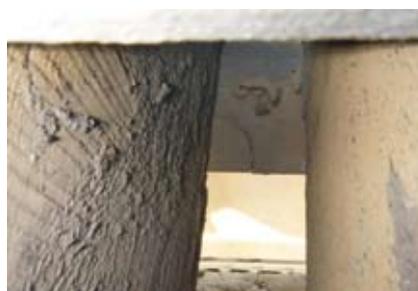
Разрушения поясных уголков продольных балок на 1201-ом км (ПК1)

влияющим на остаточный срок службы проезжей части моста на 1201 км ПК1, является усталостное разрушение верхних поясных уголков продольных балок, располагающихся под мостовыми брусками. С увеличением осевых нагрузок этот процесс будет ускоряться. При образовании выколов в верхних поясных уголках продольных балок и коррозионном износе указанных уголков, достигающем 15–20% от проектного сечения, несущая способность продольных балок может снижаться на 20–30% и более по сравнению с расчетной. В таком случае, грузоподъемность продольных балок пролетных строений, будет недостаточна для пропуска вагонов с погонной нагрузкой 9 тс/м.

лостных трещин у металлических пролетных строений можно путем частичной замены односрезных заклепок на высокопрочные болты. Более кардинальным решением является замена пролетных строений, спроектированных под нагрузки 1907 г. и Н7, до массового ввода в эксплуатацию вагонов с погонными нагрузками 9 тс/м.
